FIRMWARE SD14

Vous pouvez télécharger un nouveau logiciel interne (firmware) pour le boîtier SIGMA SD14.

SIGMA SD14 Firmware Ver.1.08

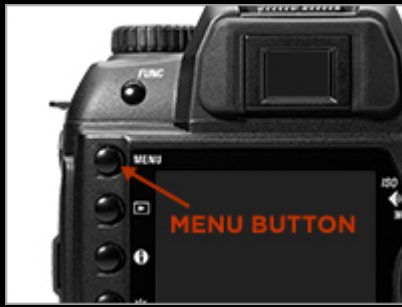
Appuyer sur la touche MENU

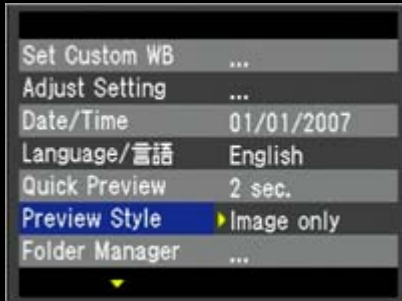
Sélectionner Visualisation

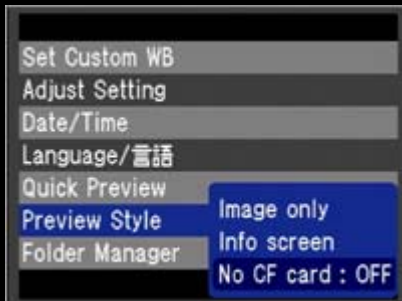
Appuyer sur OK après avoir sélectionner **Décl. sans CF :**

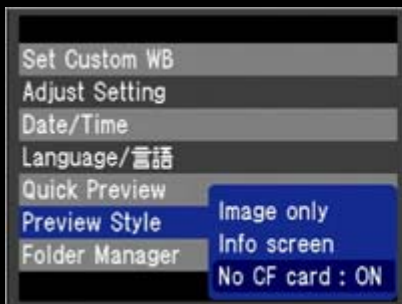
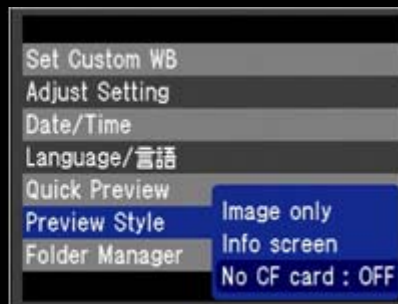
Si vous validez « oui », le déclenchement avec ou sans carte mémoire dans l'appareil est autorisé.

Si vous validez « non », seul le déclenchement avec carte mémoire présente dans l'appareil est autorisé.

Une fois le téléchargement de la version Ver1.06 effectué, l'option est programmée par défaut sur « non ».

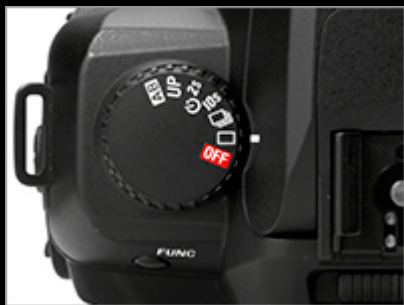
Etape 1

Mettez l'appareil sous tension.

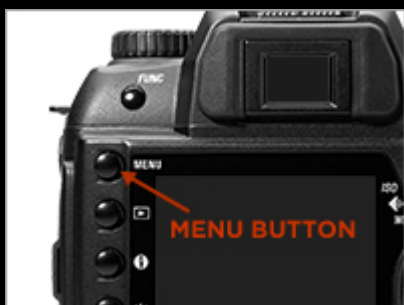
Etape 2

Appuyez sur le bouton MENU situé à l'arrière du boîtier.

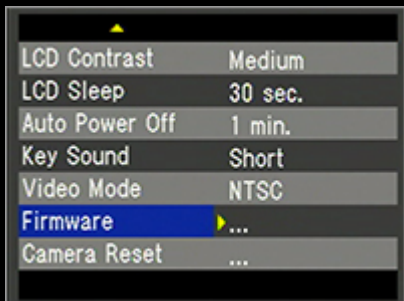
Etape 3

Sélectionnez "Firmware" dans le menu.

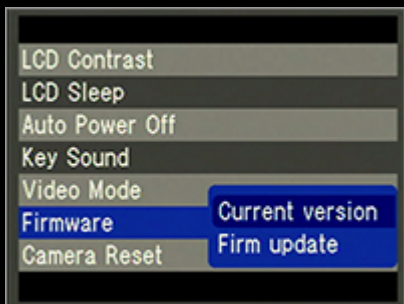
Etape 4

Appuyez sur le bouton OK afin d'afficher le sous menu et sélectionnez "Version actuelle".

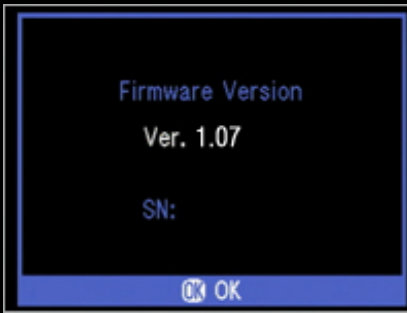
Etape 5

Les informations du firmware installé sont maintenant affichées.

Si le firmware installé est la version « Ver1.07 » ou inférieur, il est nécessaire de mettre à jour votre boîtier.

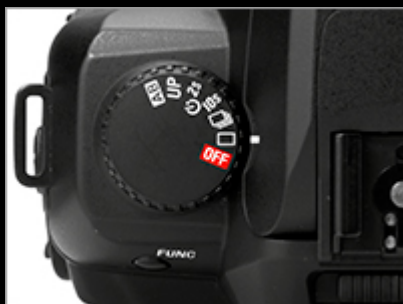
Etape 3

Insérez la carte CF contenant le firmware “s14v_108_0_000.bin” dans votre boîtier et allumez le SD14.

Il n'est pas nécessaire de relier le boîtier à votre ordinateur.

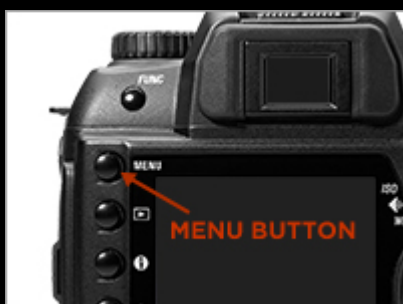
Etape 4

Appuyez sur le bouton MENU au dos de l'appareil afin d'afficher le menu.

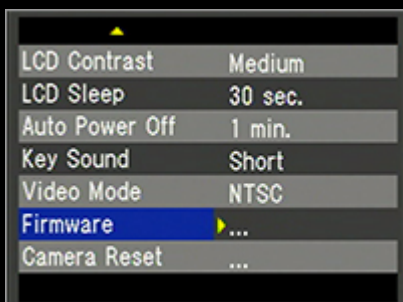
Etape 5

Sélectionner “Firmware” dans le menu.

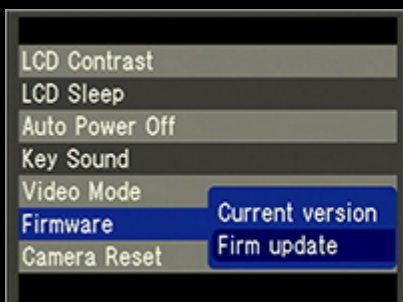
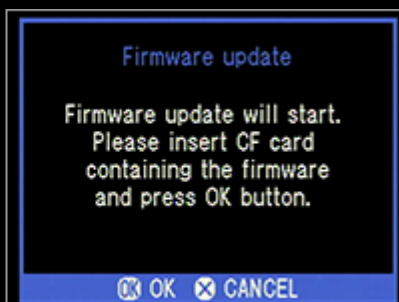
Etape 6

Appuyez sur le bouton OK afin d'afficher le sous menu et sélectionnez “MAJ firmware”. Le message suivant apparaîtra.

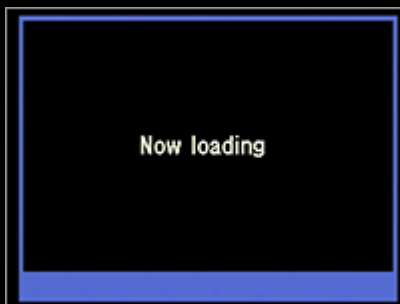
Etape 7

Appuyez à nouveau sur le bouton OK pour commencer la mise à jour du firmware.

(la mise à jour prend environ 30 secondes.)

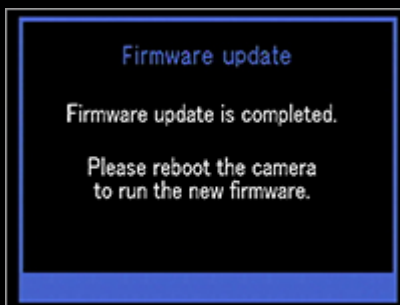
Etape 8

* Veuillez ne pas actionner l'appareil pendant la mise à jour jusqu'à ce que "mise à jour terminée" s'affiche.

Quand "mise à jour terminée" est affiché, éteignez puis rallumez le boîtier.

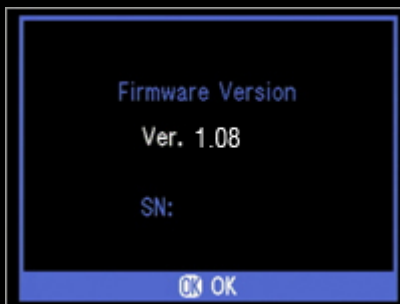
Etape 9

Choisissez "firmware" à partir du menu d'installation et vérifiez que la version actuelle du firmware est "Ver.1.08". Si "Ver.1.08" est affichée, la première partie de la mise à jour est terminée. Veuillez formater la carte CF et continuez la procédure de mise à jour étape 10.

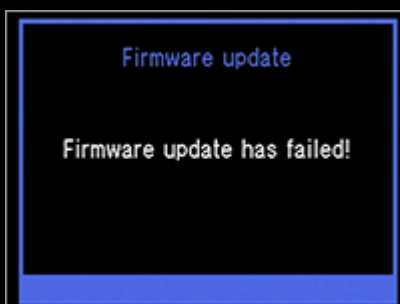
ERREUR

Si "mise à jour du firmware a échoué !" est affiché pendant la mise à jour du firmware, veuillez renouveler les étapes précédentes à partir de l'étape 1. Si la mise à jour continue à échouer, veuillez

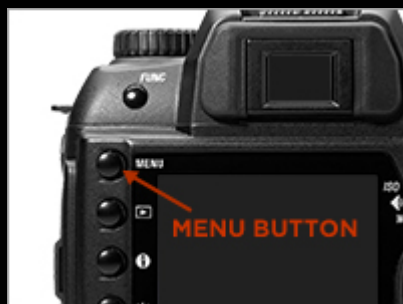
Etape 12

Appuyez sur le bouton MENU au dos de l'appareil afin d'afficher le menu.

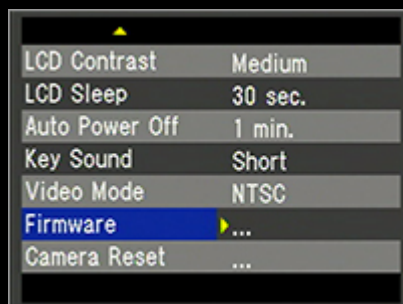
Etape 13

Sélectionner "Firmware" dans le menu.

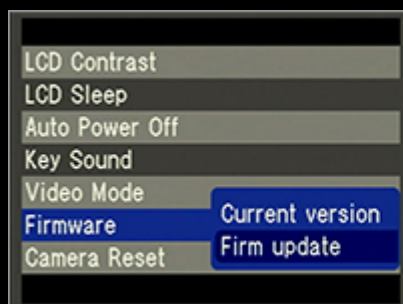
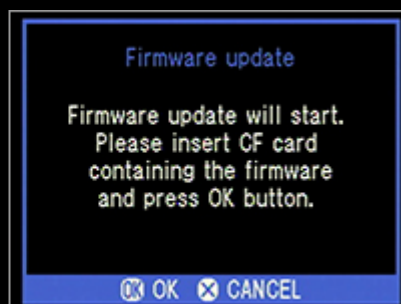
Etape 14

Appuyez sur le bouton OK afin d'afficher le

sous menu et sélectionnez "MAJ firmware". Le message suivant apparaîtra.

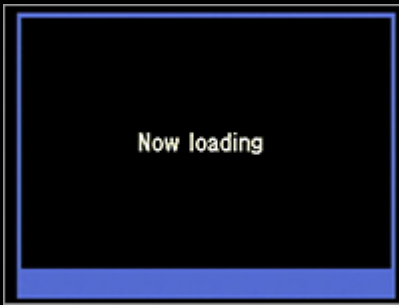
Etape 15

Appuyez à nouveau sur le bouton OK pour commencer la mise à jour du firmware.

(la mise à jour prend environ 1 minute.)

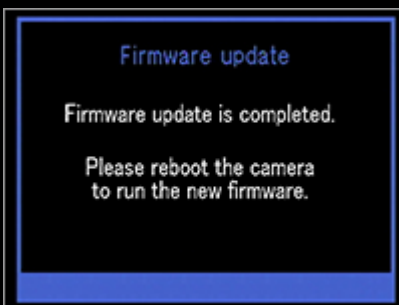
Etape 16

* Veuillez ne pas actionner l'appareil pendant la mise à jour jusqu'à ce que "mise à jour terminée" s'affiche.

Quand "mise à jour terminée" est affiché, la mise à jour est terminée.

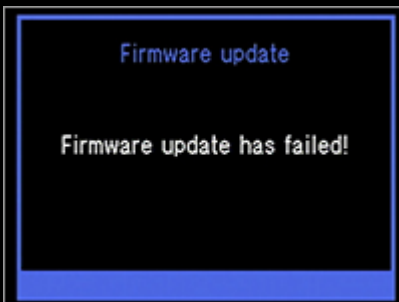
ERREUR

Si "mise à jour du firmware a échoué !" est affiché pendant la mise à jour du firmware, veuillez renouveler les étapes précédentes à partir de l'étape 9. Si la mise à jour continue à échouer, veuillez contacter notre support technique.
